### 3. 由良川【大野ダムの効果】

## 4.淀川水系 【桂川の降雨状況】

## 4.淀川水系 【桂川の被害状況 嵐山周辺】

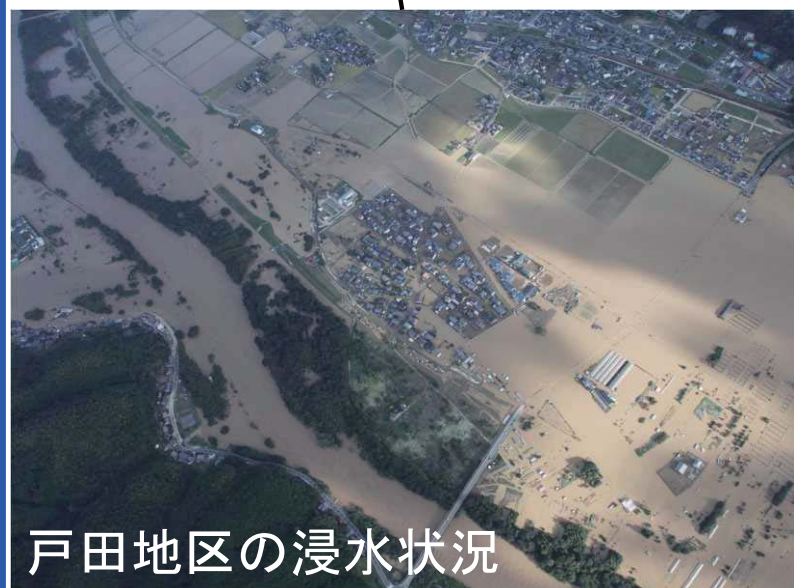
戸田地区の浸水状況

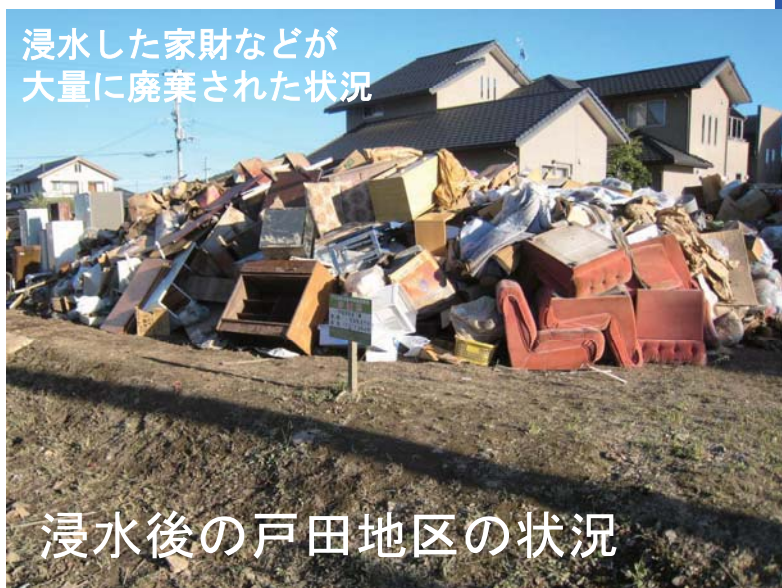
浸水した家財などが  
大量に廃棄された状況

浸水後の戸田地区の状況

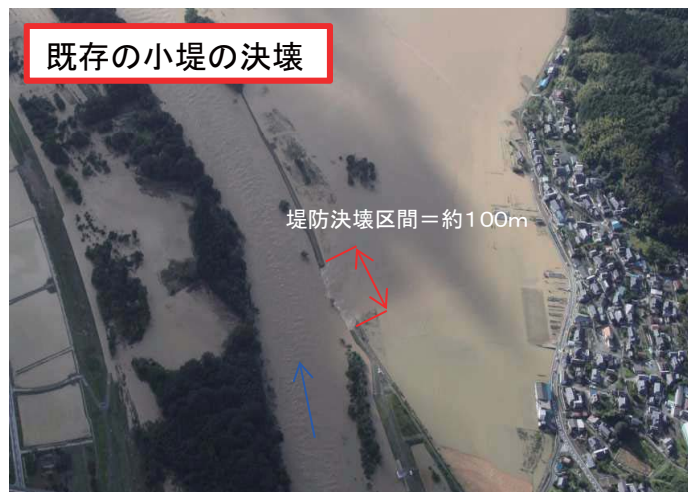
- 右岸の綾部市私市地区の小堤が約100mにわたって決壊。
- 緊急復旧工事を9月19日8時30分に着手。昼夜作業を経て9月26日8時に完了。

既存の小堤の決壊

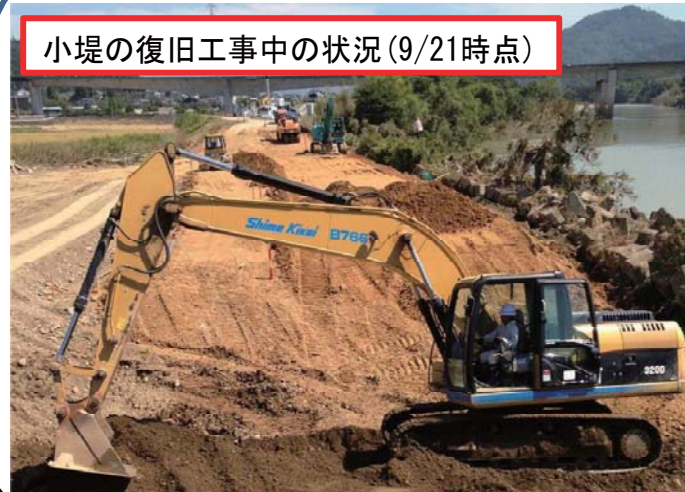
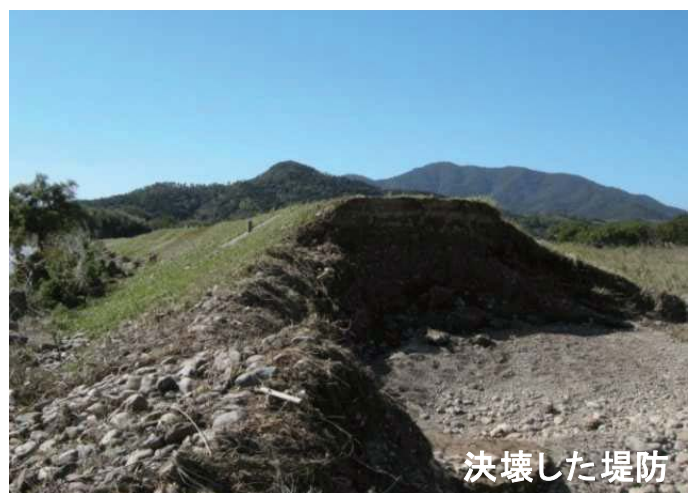
小堤の復旧工事中の状況(9/21時点)

決壊した堤防

照明車を配備して24時間体制で施工

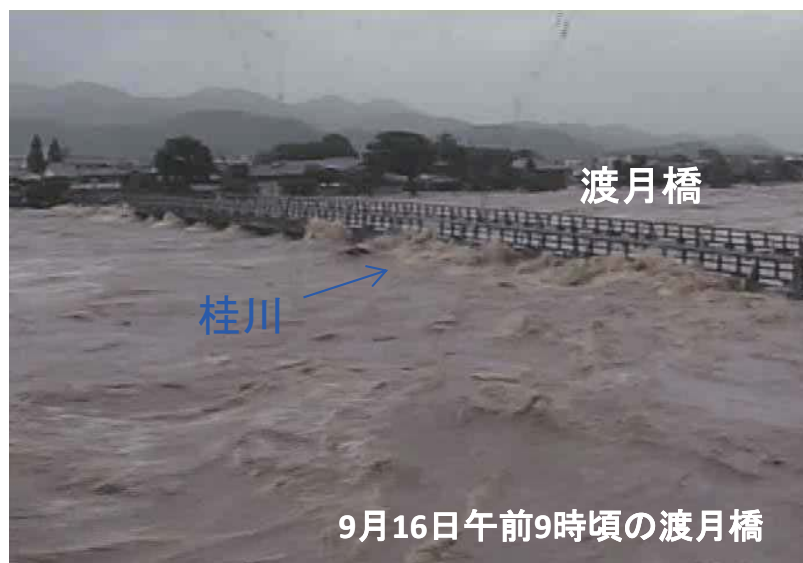
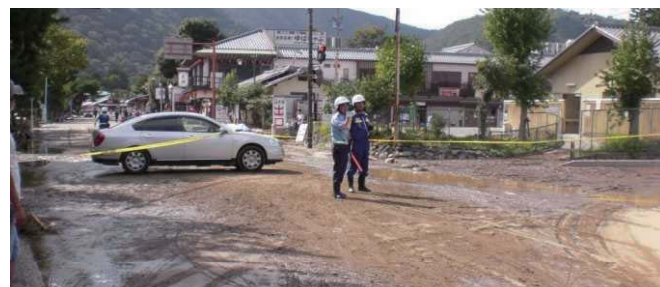
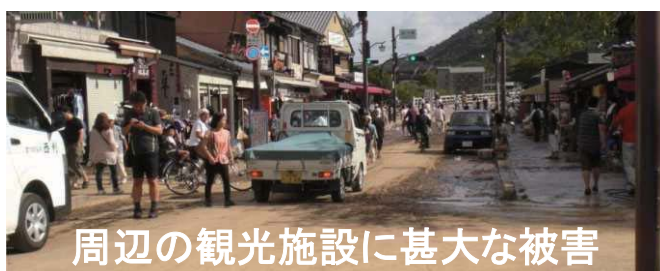
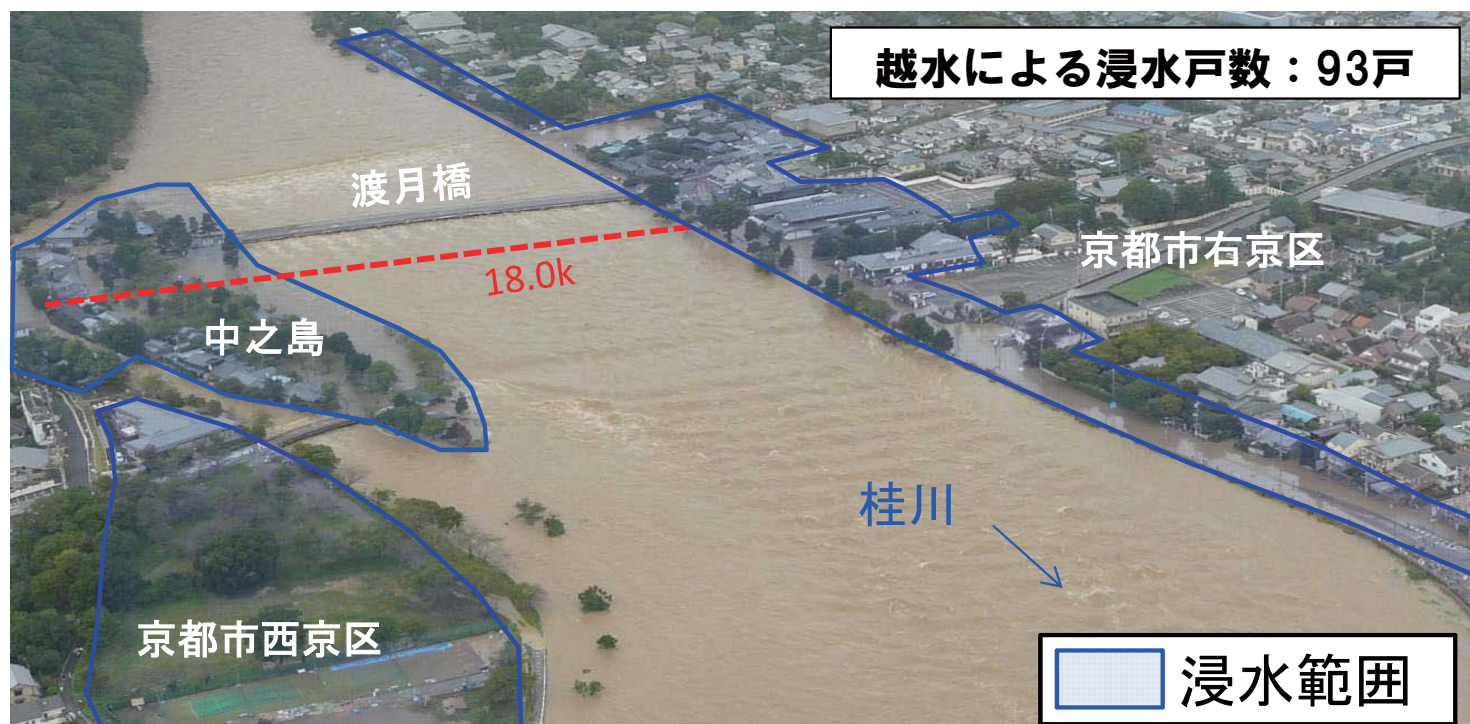
嵐山地区では、平成16年台風23号洪水を超える93戸の浸水被害が発生。ピーク時には、渡月橋の橋面を洪水が乗り越えた。周辺の旅館等にも甚大な被害。

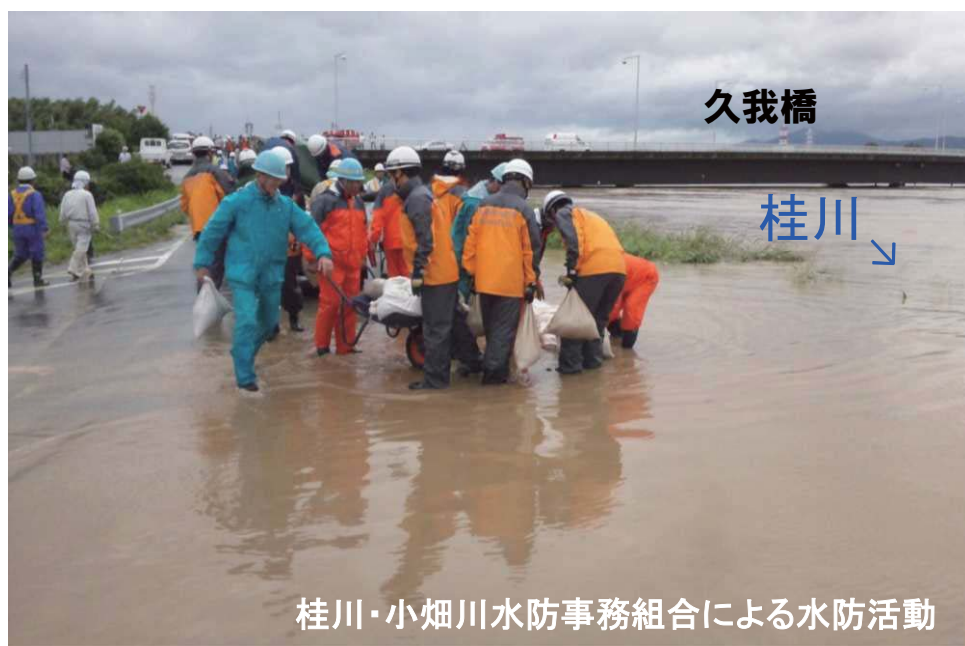
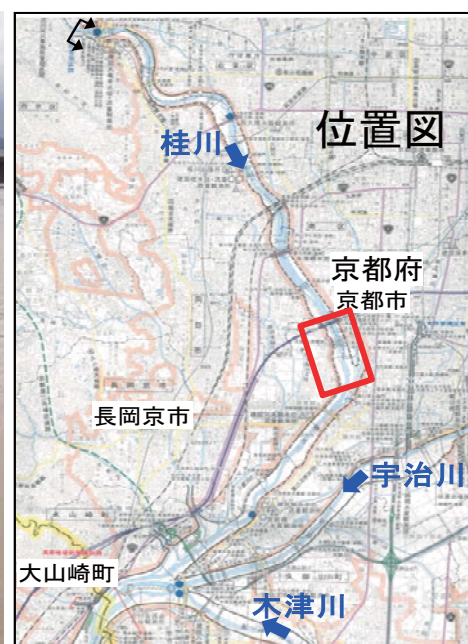
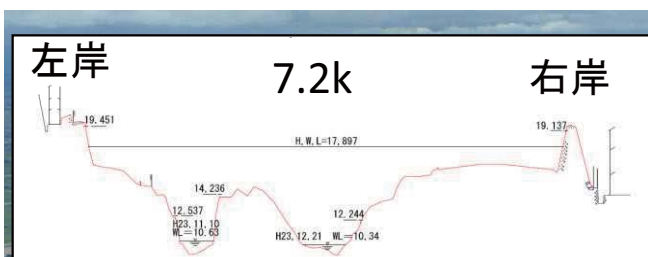
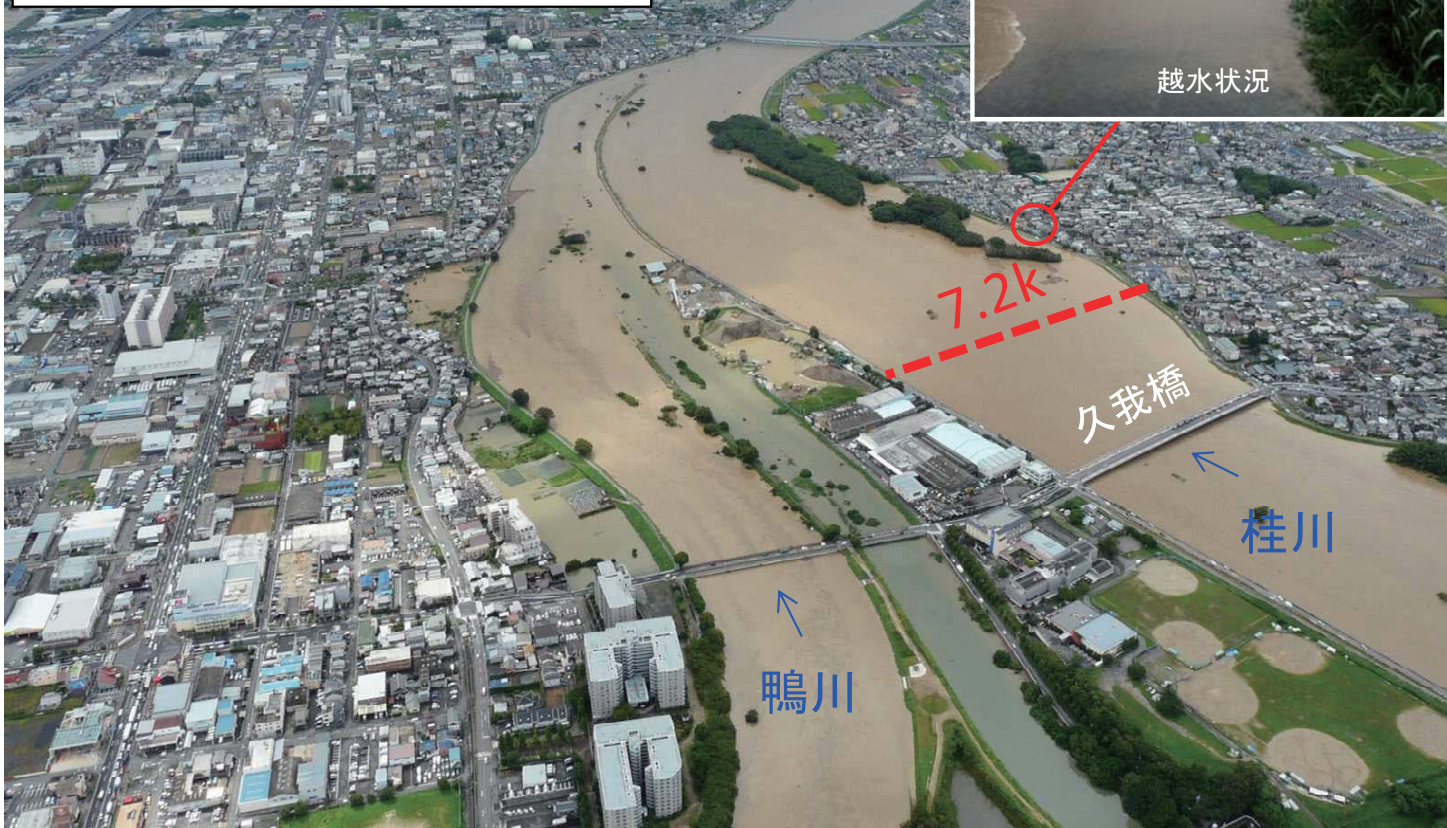
桂川右岸7.2k（久我橋下流）では、9月16日7時過ぎに堤防から越水が始まり、9時30分頃には400mの区間で越水。

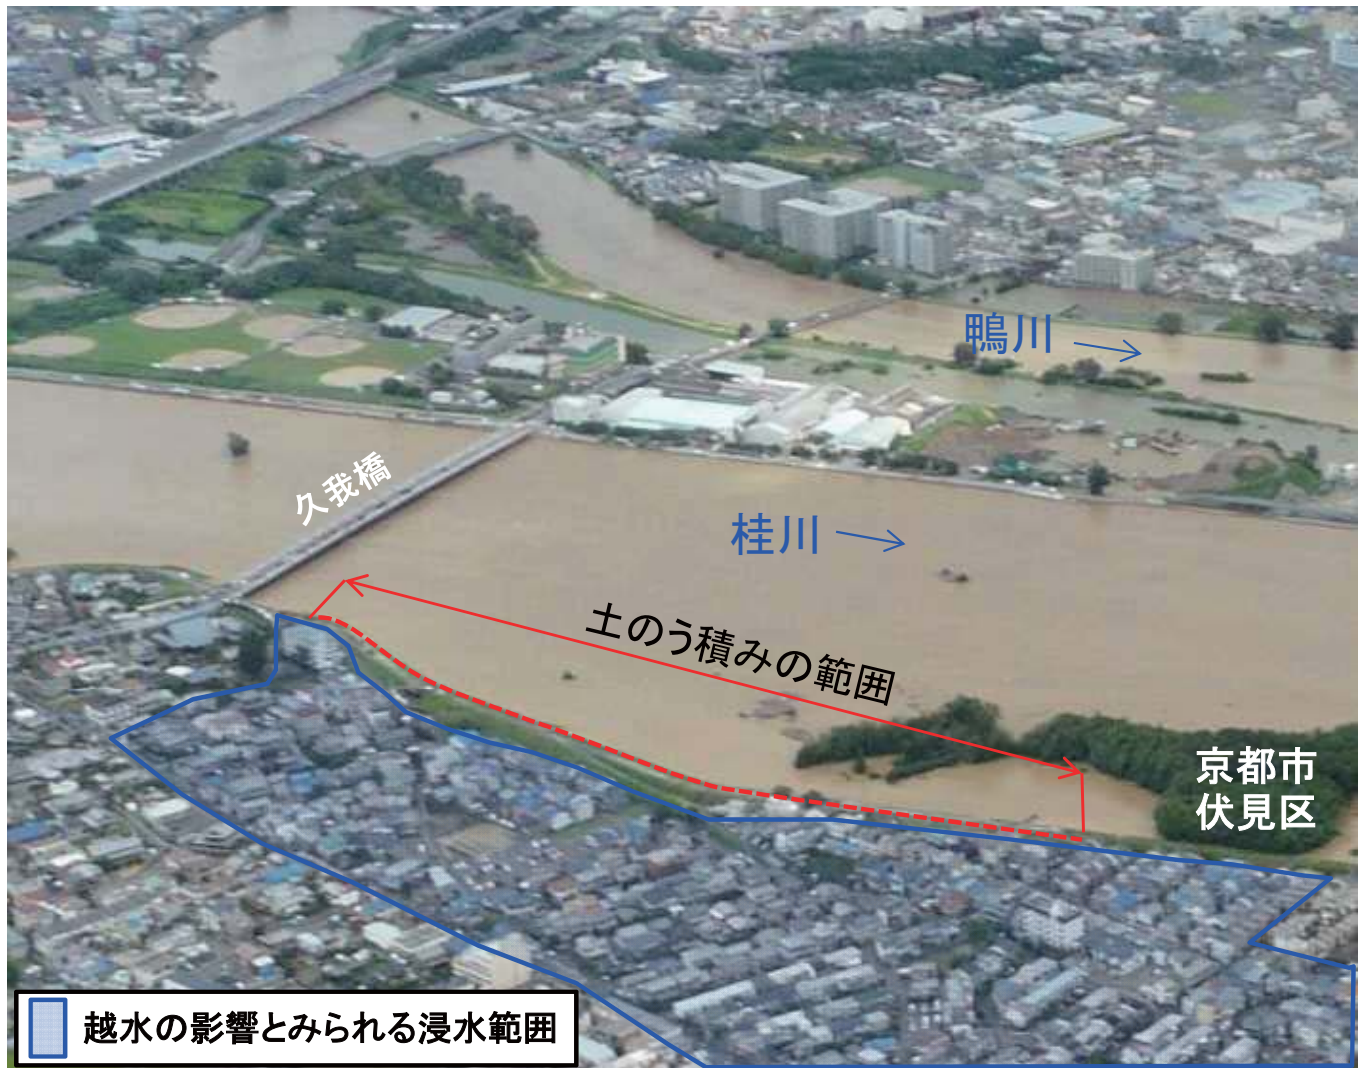
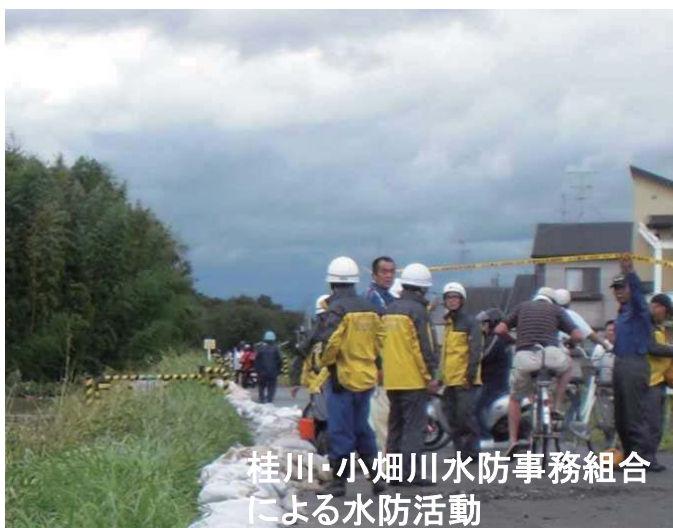
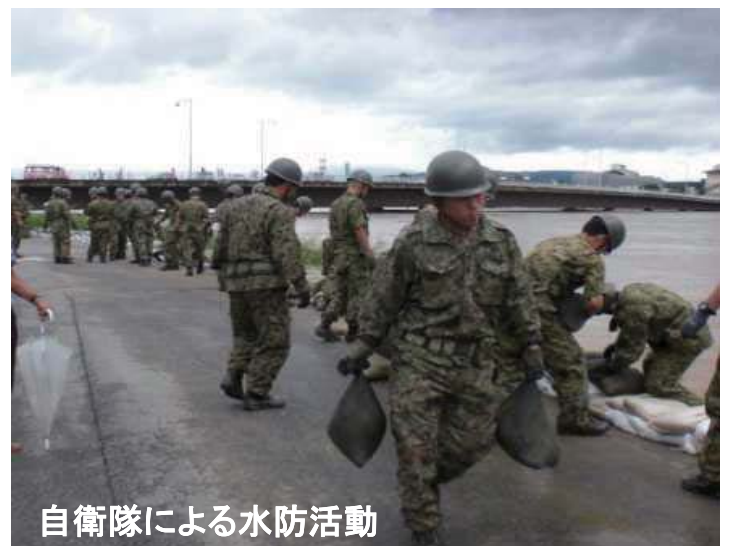
桂川・小畑川水防事務組合、自衛隊が懸命な水防活動を行うとともに、上流の日吉ダムその他、天ヶ瀬ダム等では、異常洪水時防災操作を行って、桂川の水位を低下。10時20分には越水が止まり、堤防の決壊という最悪の事態を免れることができた。

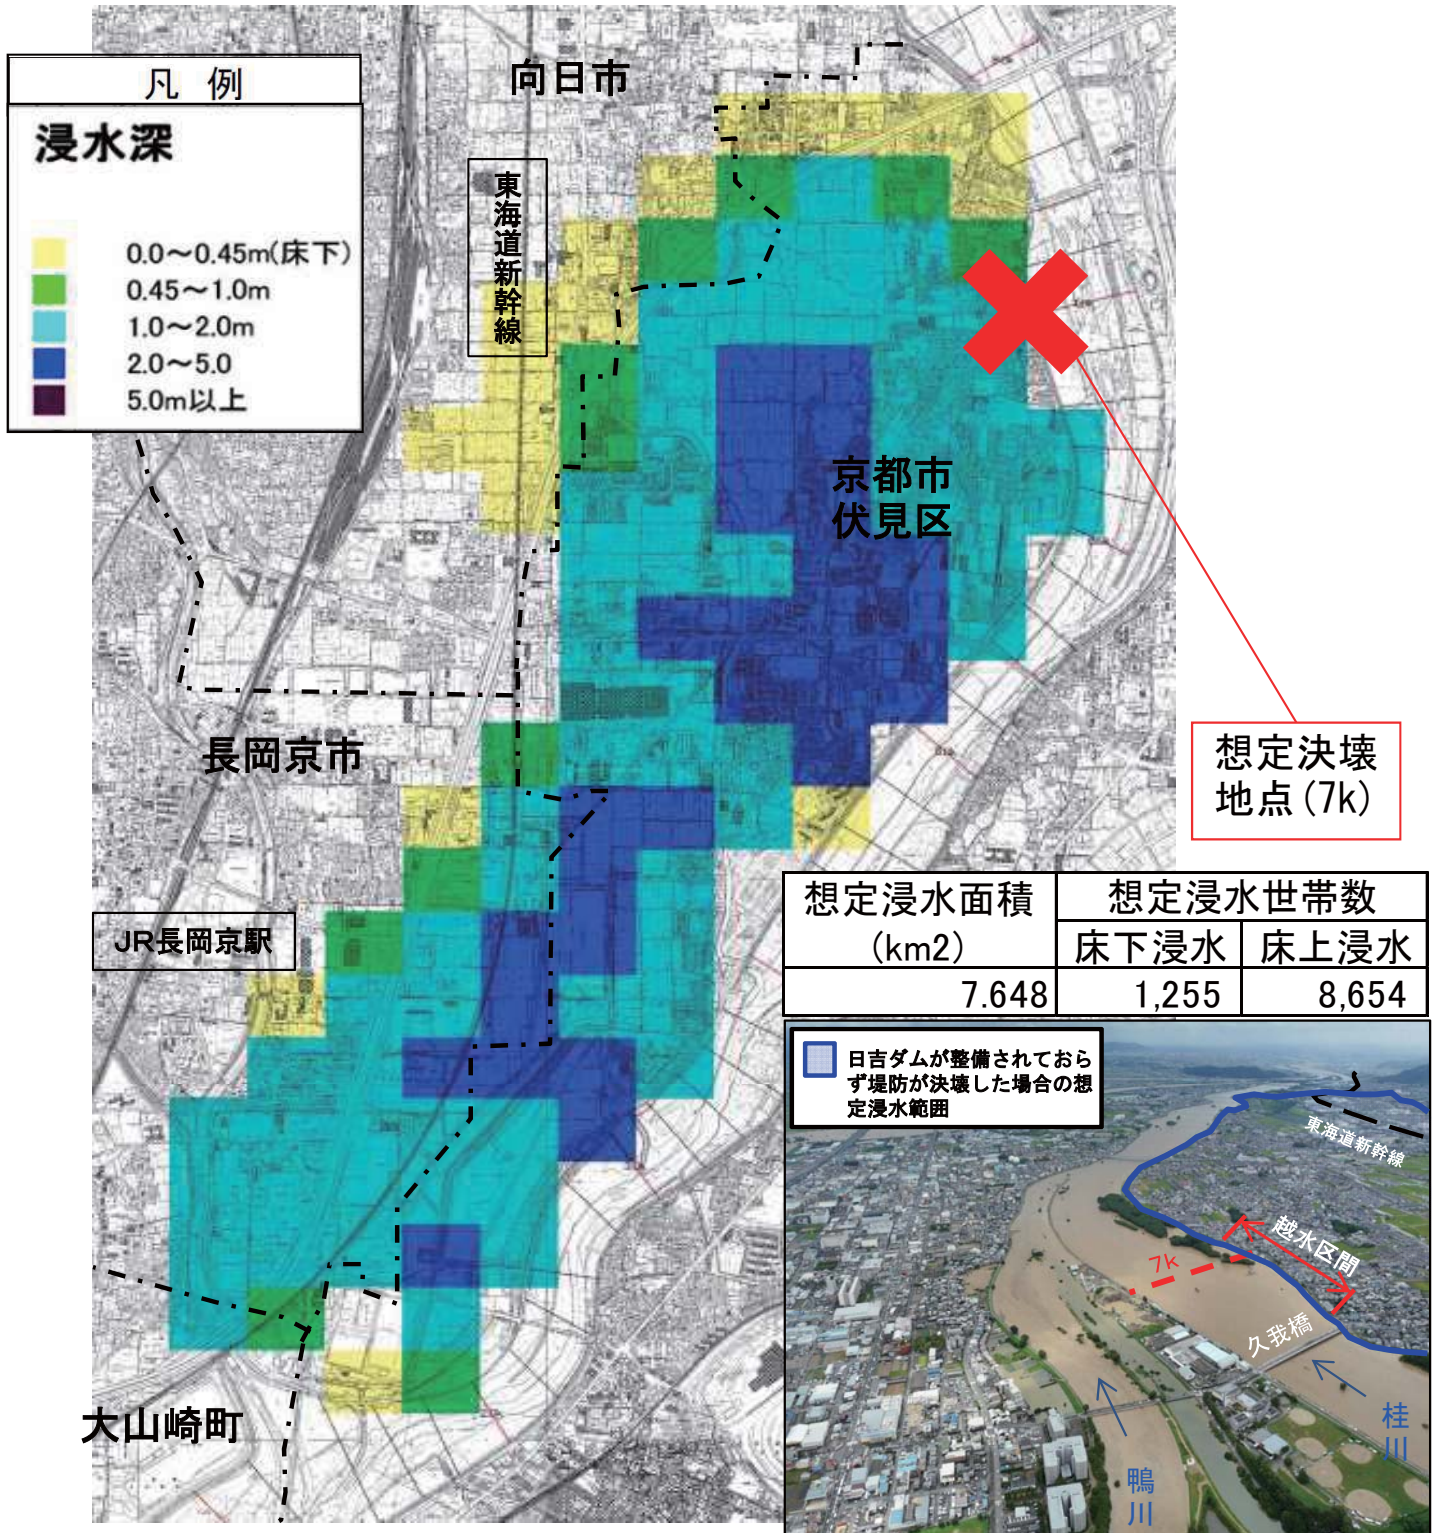
- 京都市は、南区、右京区、西京区、伏見区の97,688世帯（238,278人）に避難指示発令。
- 越水した箇所でも万が一決壊していた場合には、多くの家屋が床上浸水し、甚大な被害が発生していたと推定。

今回洪水で桂川右岸7k地点が決壊したと想定した際の試算結果(精査中)
