# 4.淀川水系【瀬田川洗堰・天ヶ瀬ダムの効果①】

●台風18号豪雨により天ヶ瀬ダム流域では、総雨量300mm、上流の琵琶湖流域では総雨量280mmを観測し、天ヶ瀬ダムと瀬田川洗堰の操作により、下流の洪水被害を軽減した。

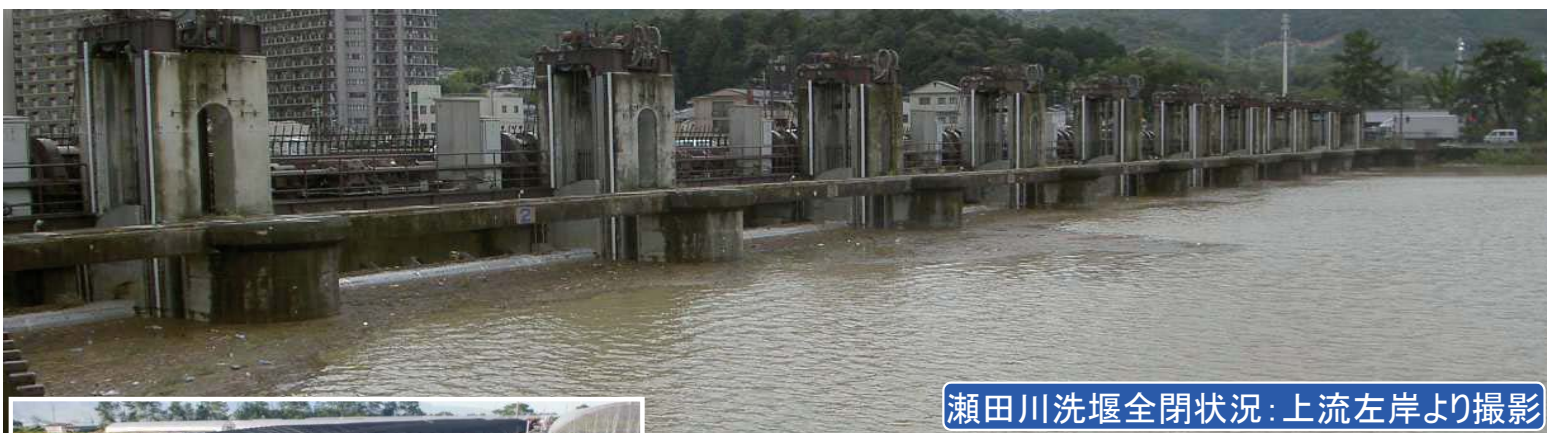
瀬田川洗堰全閉状況：上流左岸より撮影

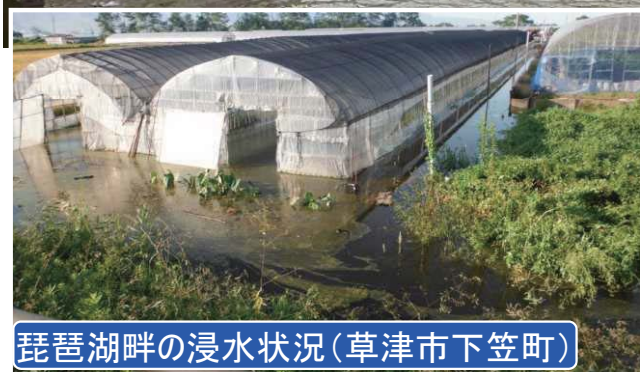
琵琶湖畔の浸水状況(草津市下笠町)

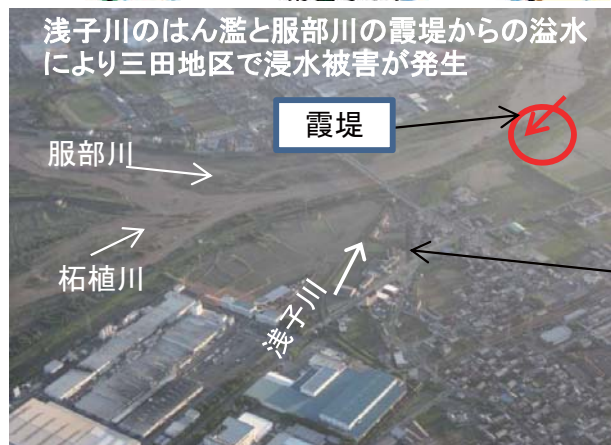
三田地区全体の家屋浸水は、  
床上浸水 45戸、床下浸水 8戸  
【伊賀市危機管理室情報: 19日時点】

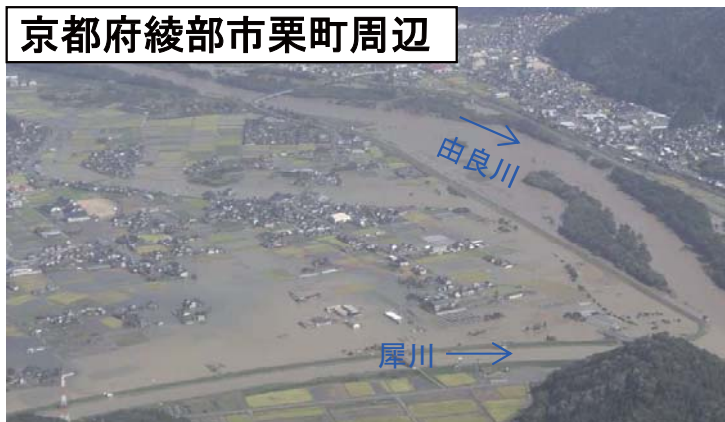
京都府綾部市栗町周辺

台風18号により本川の水位が著しく上昇したため近畿管内の各地で内水被害が発生

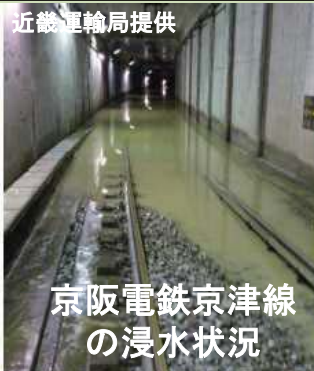
京阪電鉄京津線の浸水状況

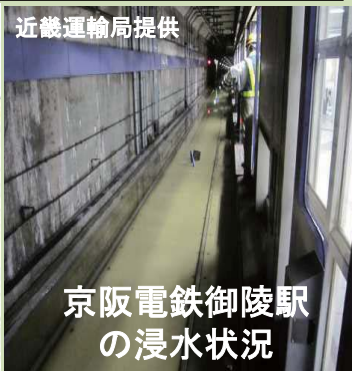
京阪電鉄御陵駅の浸水状況

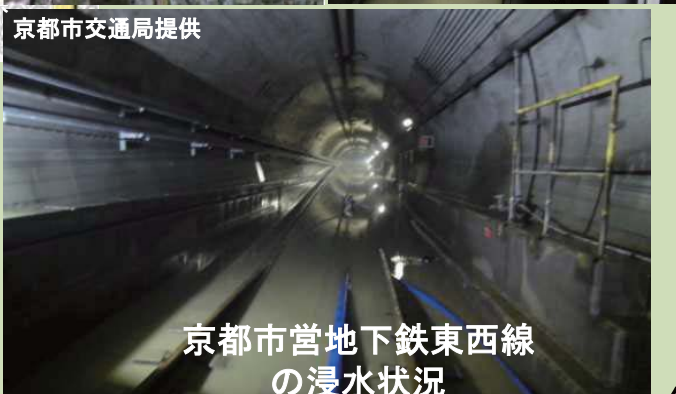
京都市営地下鉄東西線の浸水状況

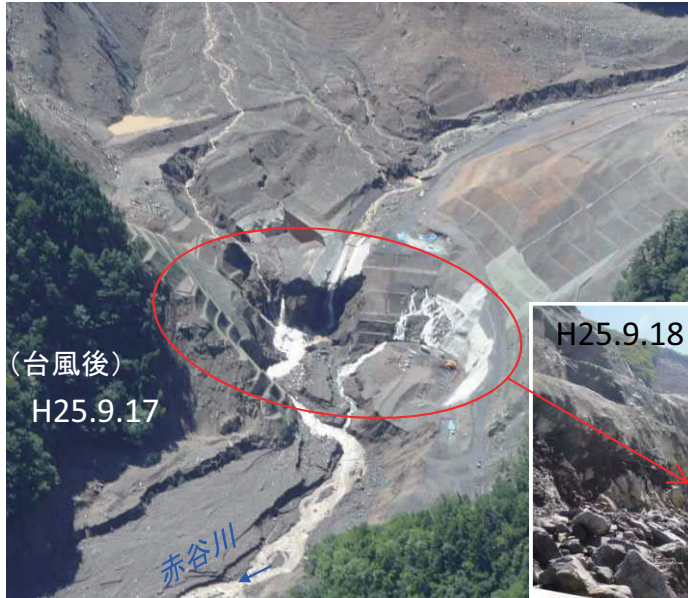
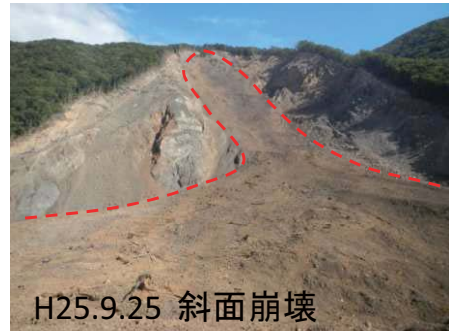
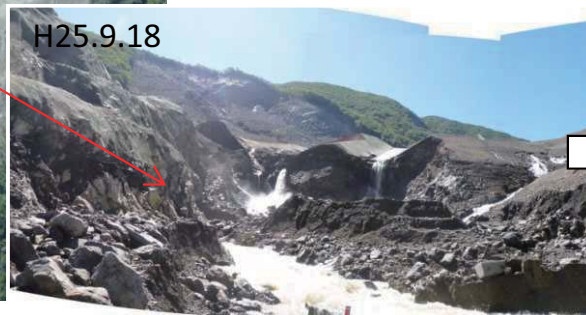
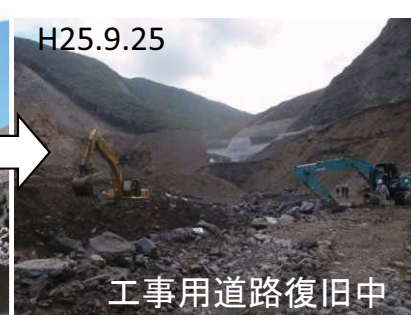
あかだに  
**赤谷**

- ・ 仮排水路末端部や現場内工事用道路、仮設ヤード、監視設備などが被災。
- ・ 9/21未明、既崩壊斜面の一部が崩壊。

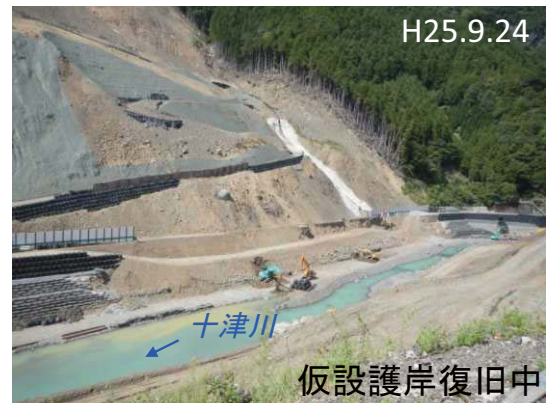
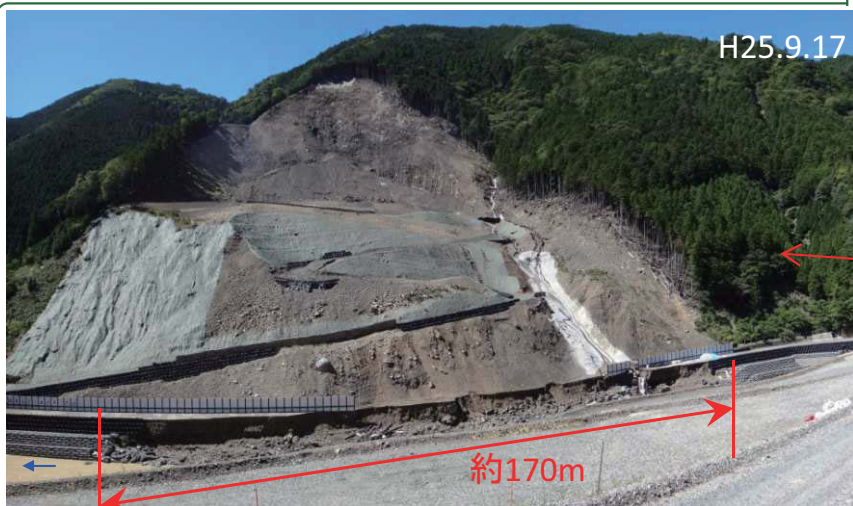
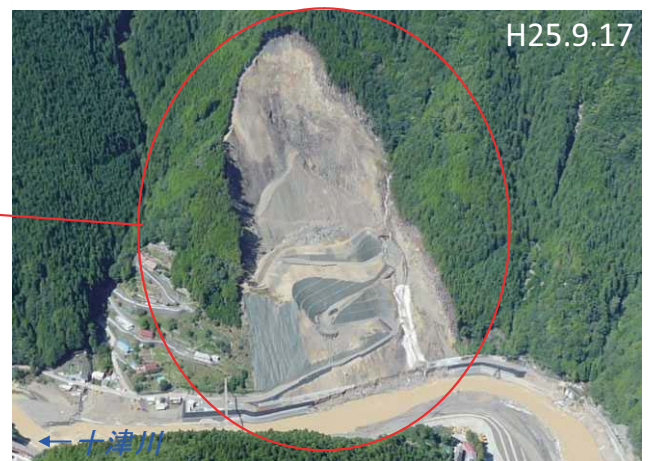
しみず うい  
**清水(宇井)** 奈良県五條市

- ・ 仮設護岸の約170mが被災。
- ・ 斜面には大きな変状はなし。

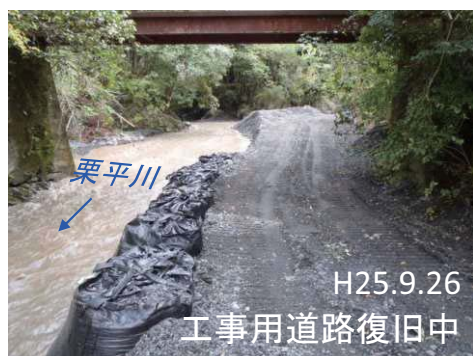
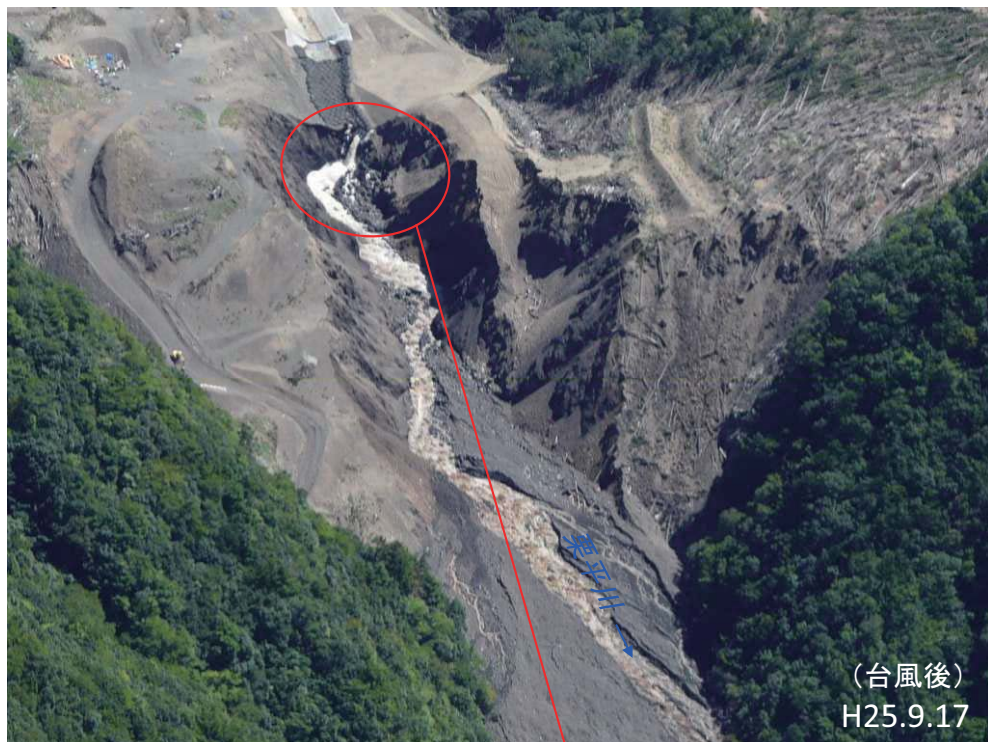
### 栗平 奈良県十津川村

- ・ 工事用道路、暗渠排水管（5m程度）、水位計設備などが被災。
- ・ 推進工法で施工した暗渠排水管を設置後、初通水。閉塞部の侵食を最小限に抑えた。

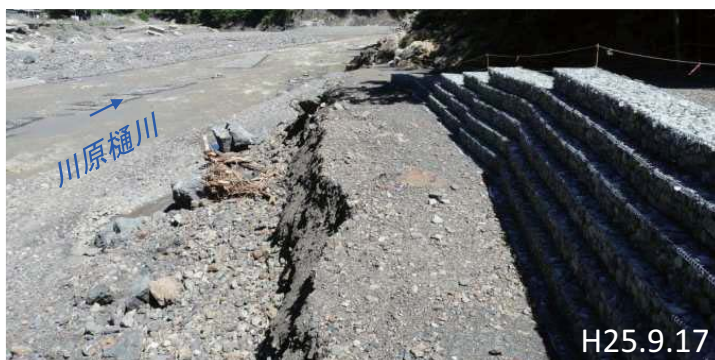
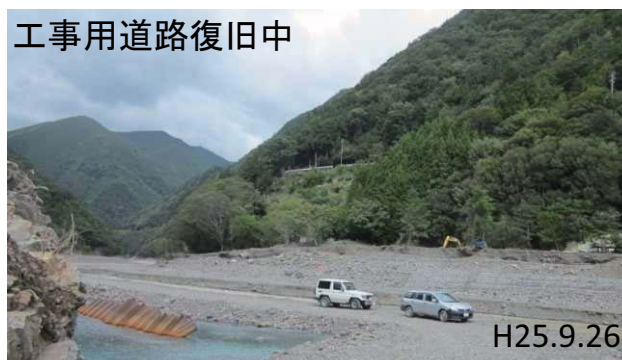
### 長殿 奈良県十津川村

- ・ 十津川河床部の工事用道路、雨量計設備などが被災。

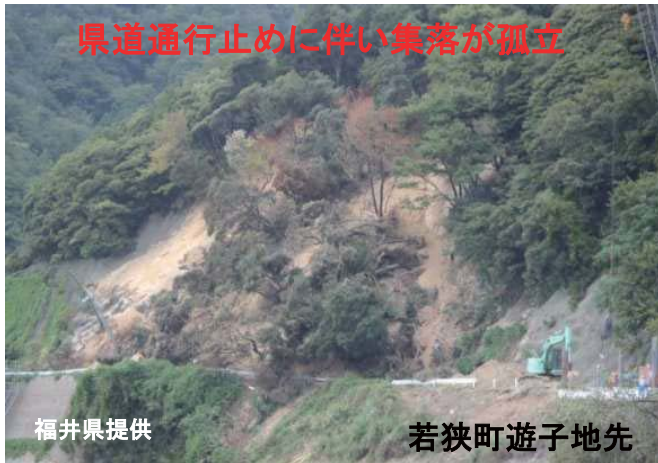
常神半島 法面崩壊発生状況

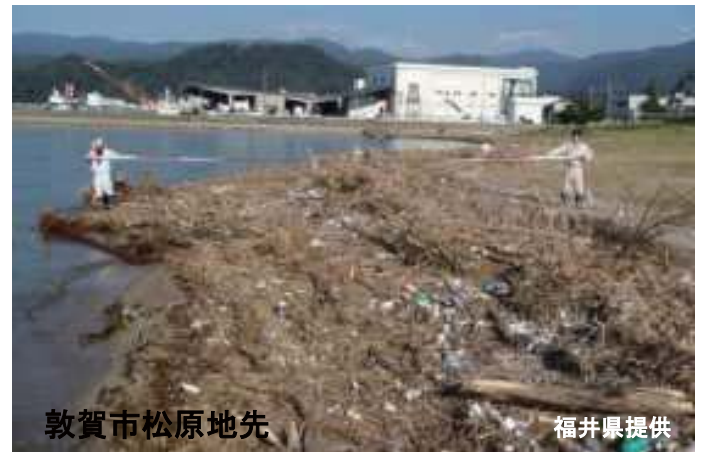
松原海岸 流木漂着状況

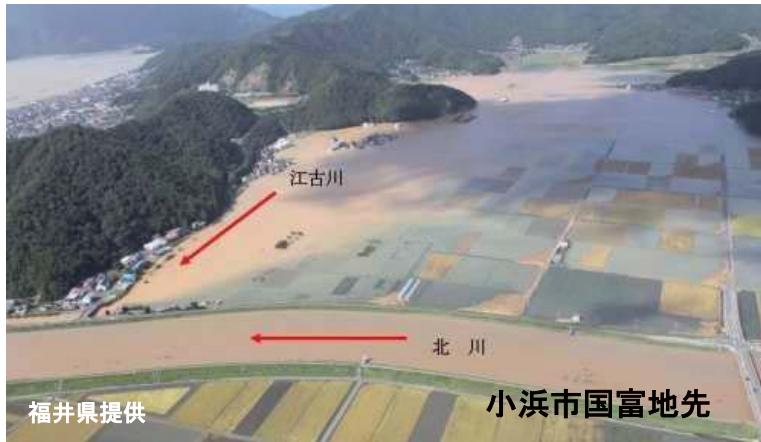
北川水系江古川 越水状況

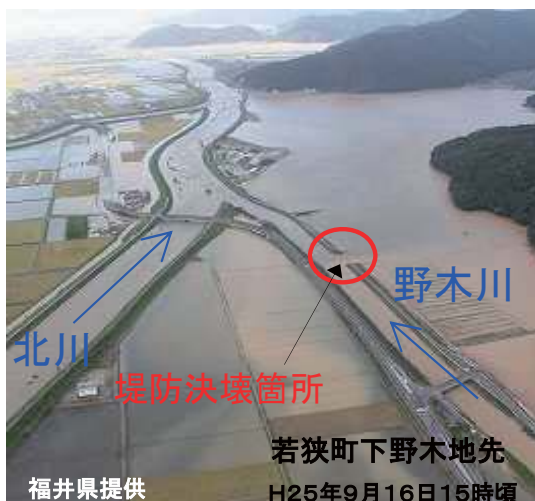
北川水系野木川 堤防決壊

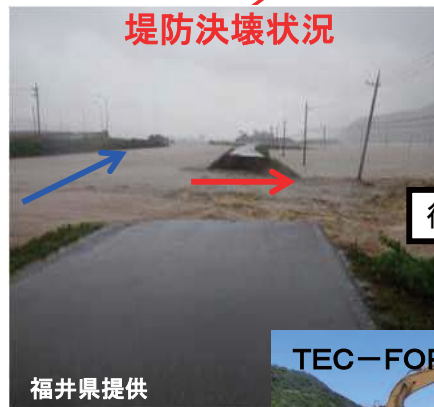
堤防決壊状況
