医療搬送用ヘリコプターの事故を受けた  
関西広域連合管内ドクターヘリの点検・検査について

関西広域連合

令和 7 年 5 月 29 日  
広域医療局

## エス・ジー・シー佐賀航空（株）のヘリコプターの航空事故を受けた 同系列型機に対する検査指示について

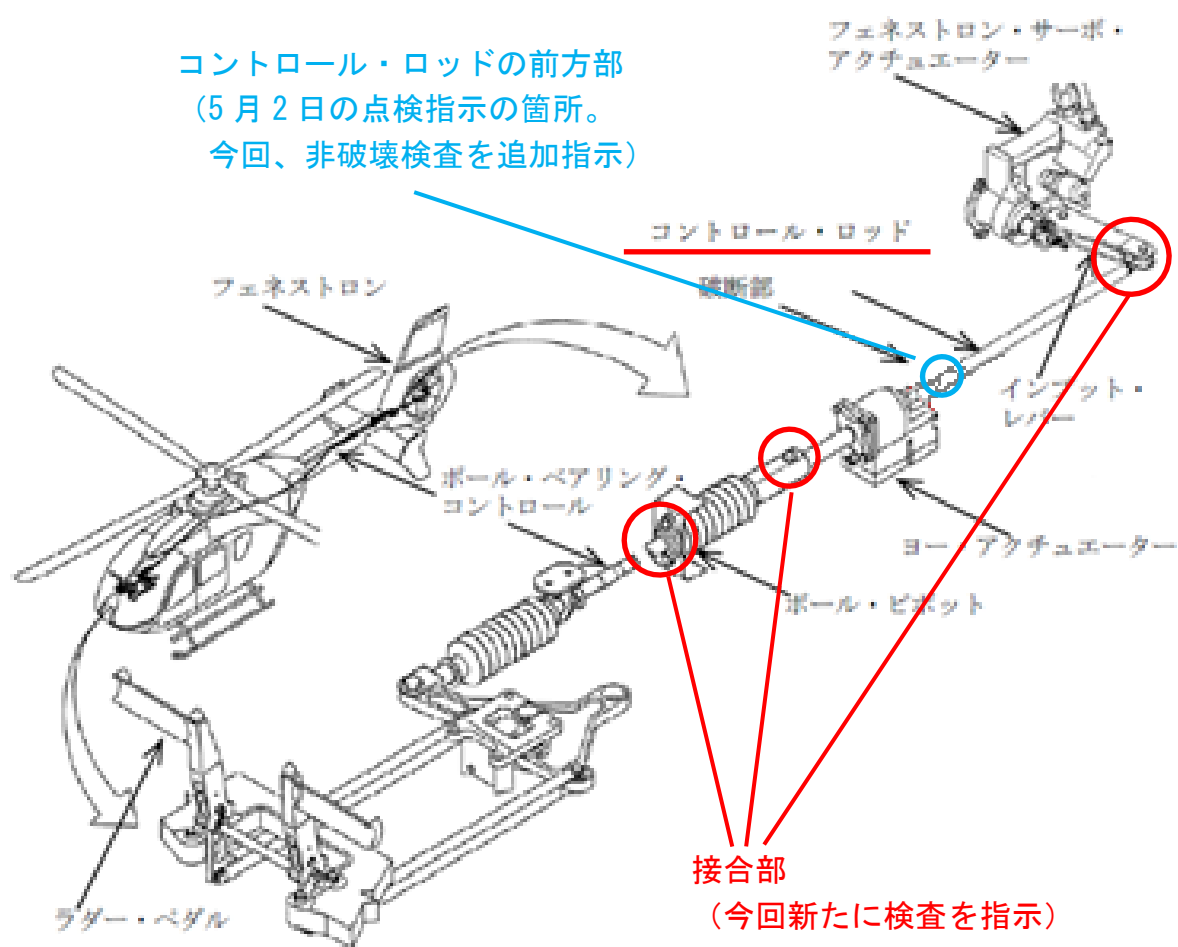
## 検査の部位

昨日（現地時間）、設計当局である欧州航空安全庁（EASA）より、「コントロール・ロッド」の前方部の非破壊検査及びテール・ローター操縦系統の接合部の検査等を求める耐空性改善命令が発行されたことを受け、国土交通省としても、本日付けで新たな耐空性改善通報を発行し、対象となる機体の所有者に対し、同内容の措置を追加して行うよう求めました。

- ・ 別紙 2 の部位について検査を行い、不具合が発見された場合は交換
- ・ メーカー及び航空局への検査結果の報告
