# 【滋賀県】 平成25年台風18号被害と 今後の課題

滋賀県 土木交通部 流域政策局  
流域治水政策室

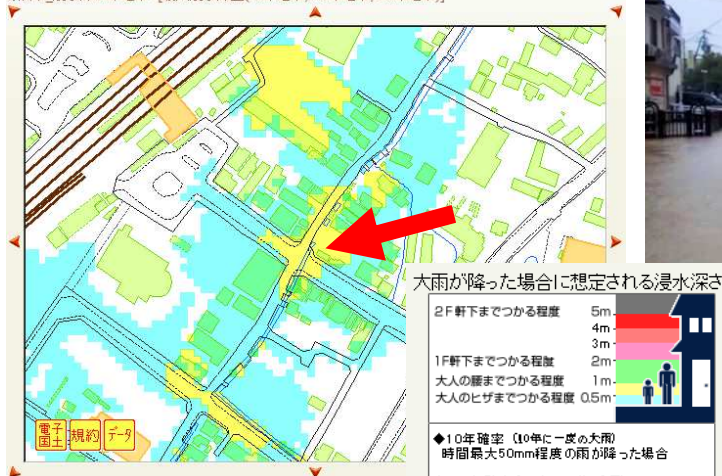
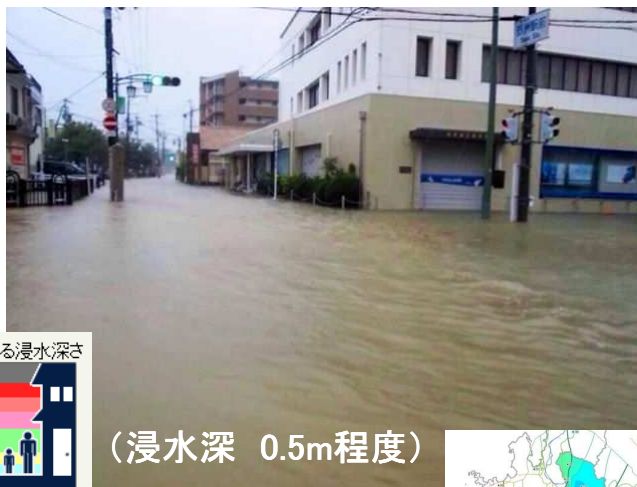
野洲市\_浸水深10年確率 [最大浸水深図(10年確率,100年確率,200年確率)]

降雨量	浸水深
実績	最大32mm/h(野洲観測所 9/15 4:40)	0.5m程度(膝下)
地先の安全度マップ	概ね50mm/h(1/10)	0.5以上~1m未満(黄色)

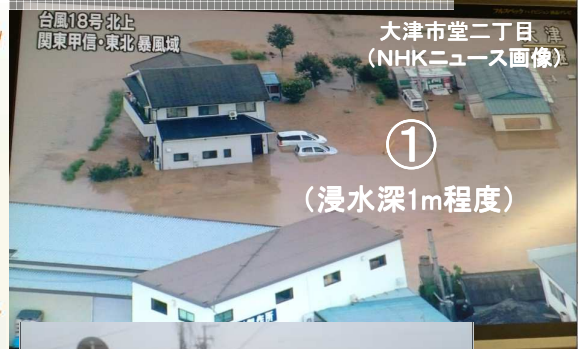
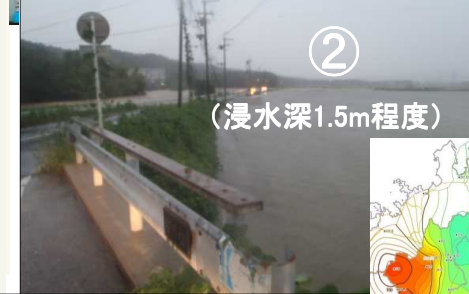
大津市\_浸水深10年確率 [最大浸水深図(10年確率,100年確率,200年確率)]

降雨量	浸水深
H25.9.16 台風18号 実績浸水深	時間最大 49mm/h (15日 23:00~24:00) 総雨量 355mm/h(15日 2:00~ 16日 10:00) (近傍:大津市上田上雨量観測所)	①1m程度、 ②1.5m
地先の安全度マップ	最大時間雨量50mm/h (1/10)	①1~2m(緑色)、②2~3m(ピンク)

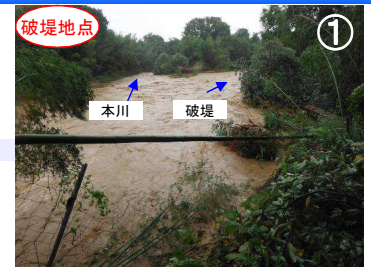
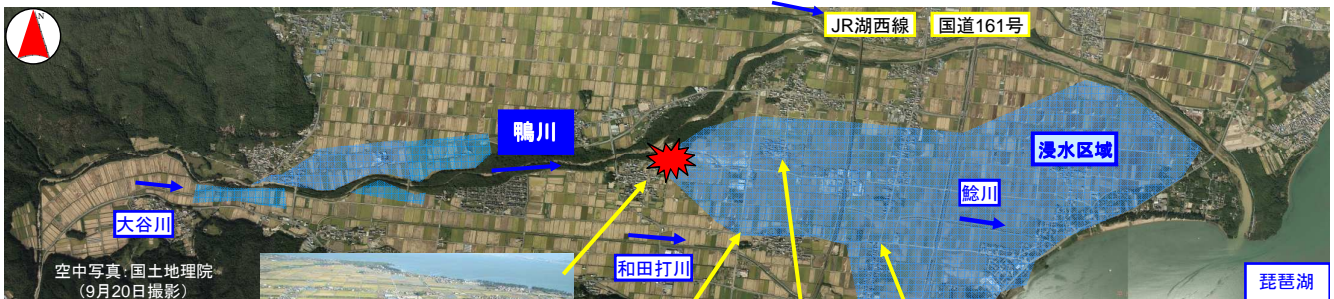
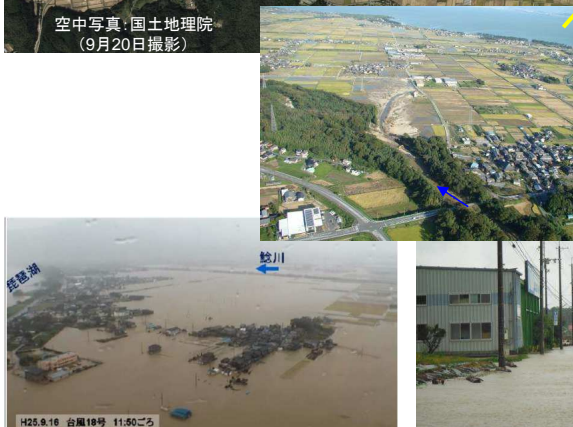
鴨川沿川の浸水被害(高島市)

鴨川(高島市)が破堤  
高水位が長時間継続し決壊崩壊  
被害甚大箇所は天井川区間

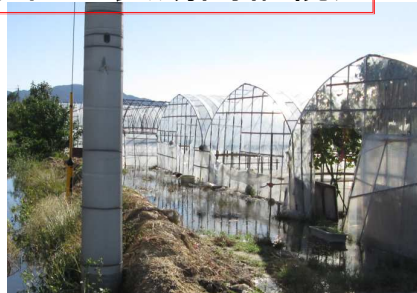
(9/16 15:00 琵琶湖水位+0.62m)

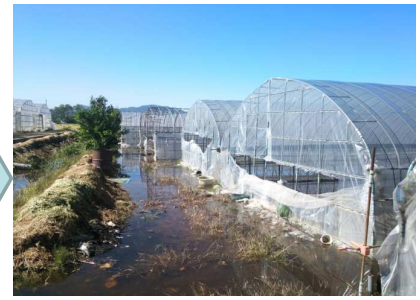
(9/17 9:30 琵琶湖水位+0.76m)

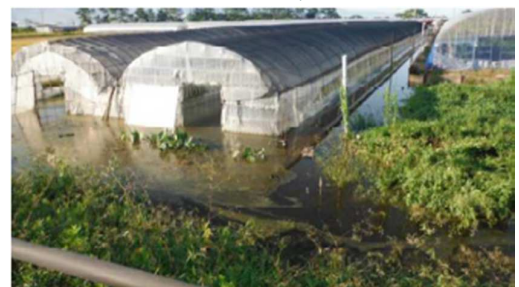
(琵琶湖河川事務所資料より)  
(9/18 16:00 琵琶湖水位+0.74m)

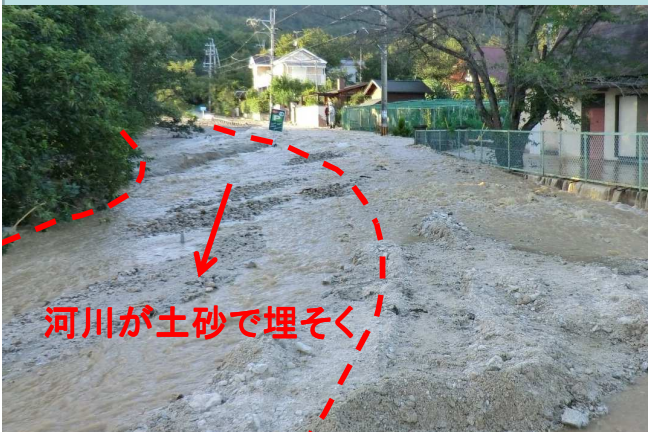
### 被災状況

滝川(大津市北小松)において上流からの土砂流出により川が埋そくした事例
