# 平成25年台風第18号の豪雨による 京都府内河川の状況について

## 京都府 建設交通部 河川課

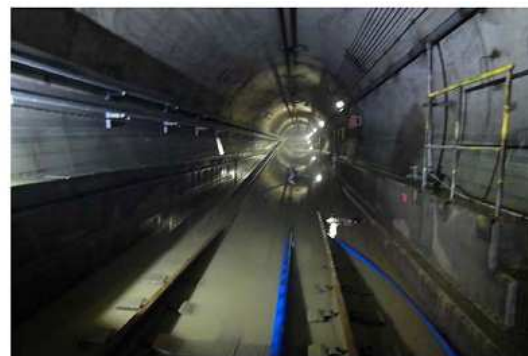
地下トンネルの浸水状況 18日14時頃

## （参考）市営地下鉄 御陵駅の浸水

### ●浸水の発生要因

- 台風18号による降雨により、安祥寺川がはん濫。
- 氾濫した水や周辺の雨水が京阪電鉄の線路に流入した。
- 線路が川となって地下トンネル内に流入し、直結している京都市営地下鉄御陵（みささぎ）駅に到達した。
- 京都市交通局はポンプ所の警報で流入の事態を把握したが、京阪電鉄の線路からの流入であるため、流入経路が分からず流入を防止するような対応はできなかった。

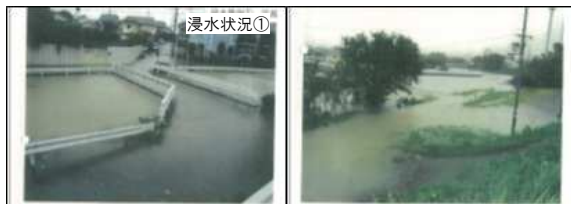
- 小川流域で内水被害が各所で発生した。（床下浸水41戸、床上浸水4戸）
- 木津合同樋門を閉鎖し、排水ポンプによる内水排除を行ったが、排水能力を超える降雨により小川の水位が上昇し、内水被害が発生した。
- 支川上流の一部市街地においても家屋浸水被害が発生し、多くの農地が冠水した。

本川水位が高いので樋門を閉鎖し排水ポンプで内水排除

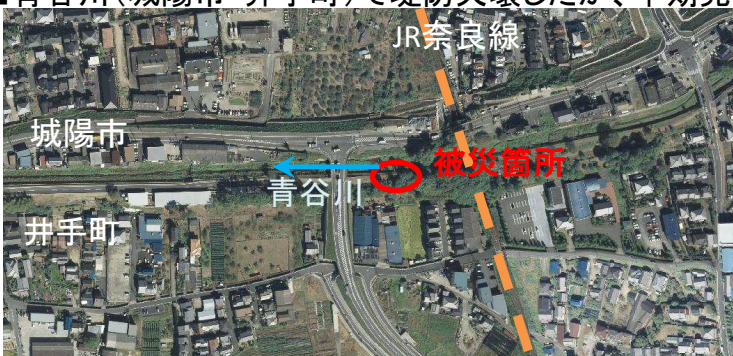
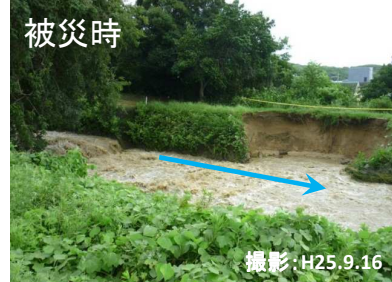
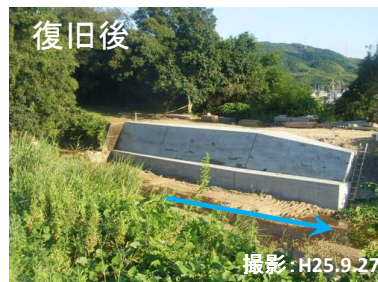
■青谷川（城陽市・井手町）で堤防欠壊したが、早期発見・応急復旧により一般被害を防止

※天井川のモニタリング調査：京都府では、平成24年8月の京都府南部豪雨での弥陀次郎川（天井川）の欠壊による被災を教訓とするため、天井川の洪水流況把握によるデータ蓄積等を行うことにより、今後の天井川の安全向上対策に資することを目的とし、洪水時の天井川のモニタリング（点検・観測）調査を実施している。

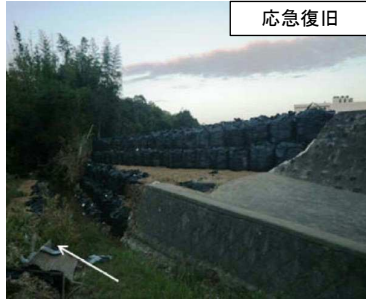
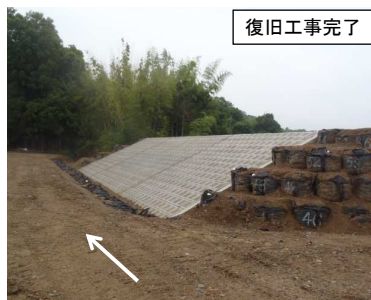
■園部川（南丹市園部町横田地内）

[右岸]: 未改修区間の堤防機能が有する盛土が欠壊  
高さ: 2m程度  
延長: 約30m

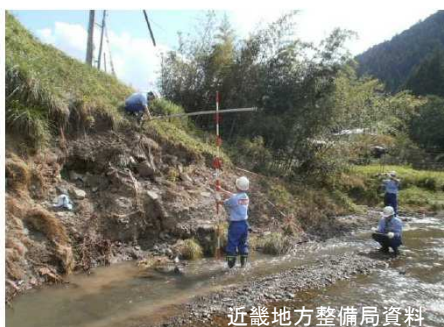
河川被災箇所の調査（南丹市中世木地区）

- TEC-FORCEに、被災の著しかった南丹土木事務所の木住川と中世木川の災害状況と復旧に関する調査の支援を頂いた
- 自衛隊に桂川久我橋一帯の水防活動（土のう積み、流木処置）に約200名に支援頂いた
- 京都土木事務所、南丹土木事務所の災害復旧支援のために、関西広域連合から、大阪府、徳島県、大阪市、堺市の職員を各1名1年間を予定で、派遣頂いている
