～紀伊半島大水害～

# 平成23年9月2～4日の台風第12号に伴う被害状況等について

和歌山県  
(H23.10.27)

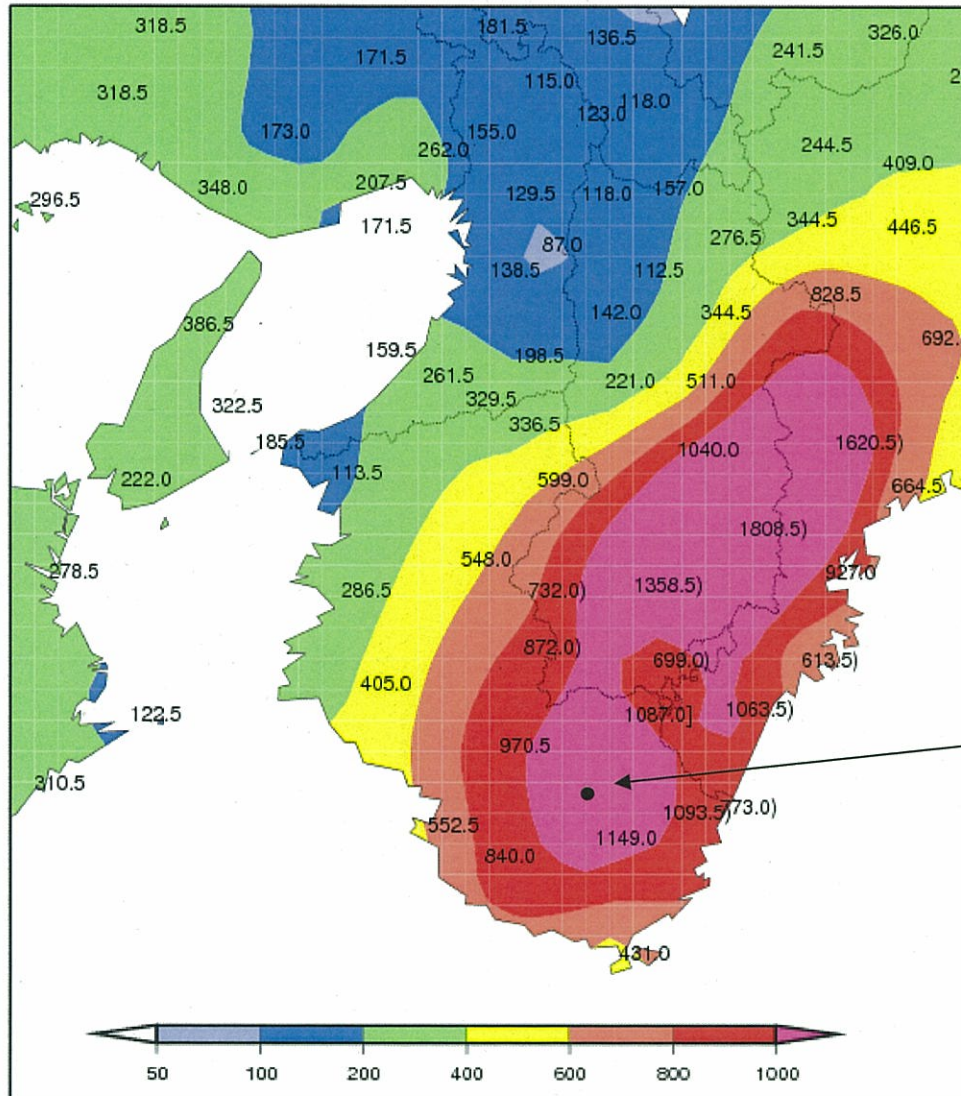
総雨量分布図(8月30日18時~9月4日24時)

○和歌山県の年間降水量

紀北地域 1,500~2,000mm  
紀南平地 2,000mm  
山地 3,500mm以上

○台風12号総雨量最大観測所

大杉観測所 1,998mm  
(8月30日18時~9月4日24時)

※S.28水害を上回る降水量
